Soft Soil Brazilian Review

Aterros de acesso a pontes e viadutos

EROSÃO E
RESSALTOS
CONTINUAM A
CAUSAR
INSTABILIDADES,
INTERRUPÇÕES E
TRAGÉDIAS.

EDIÇÃO- MARÇO-ABRIL 2023

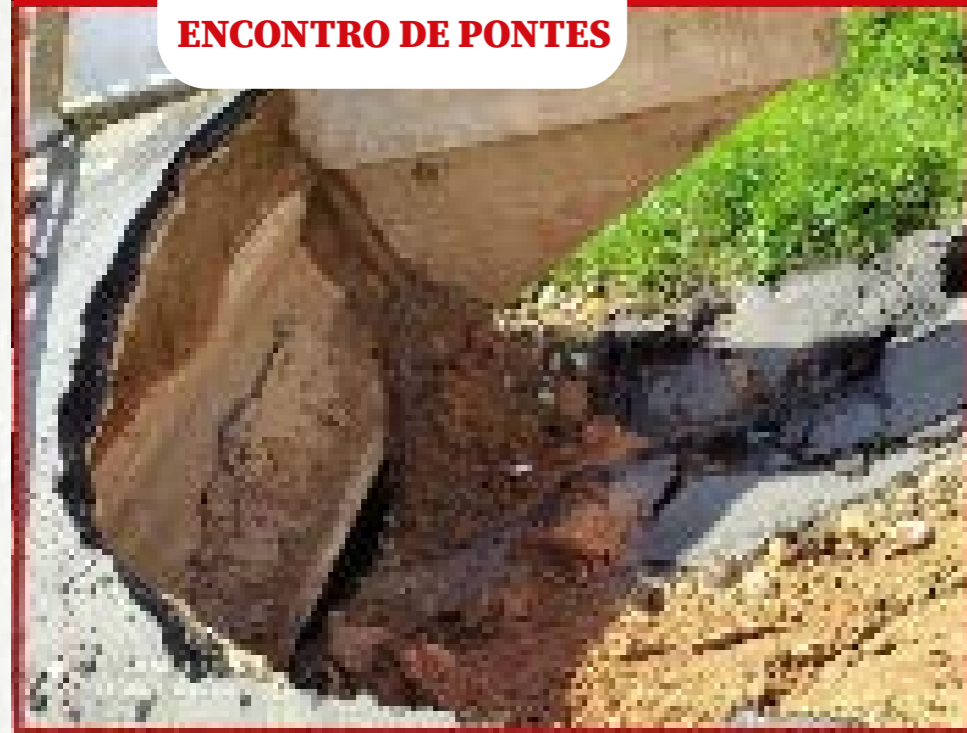
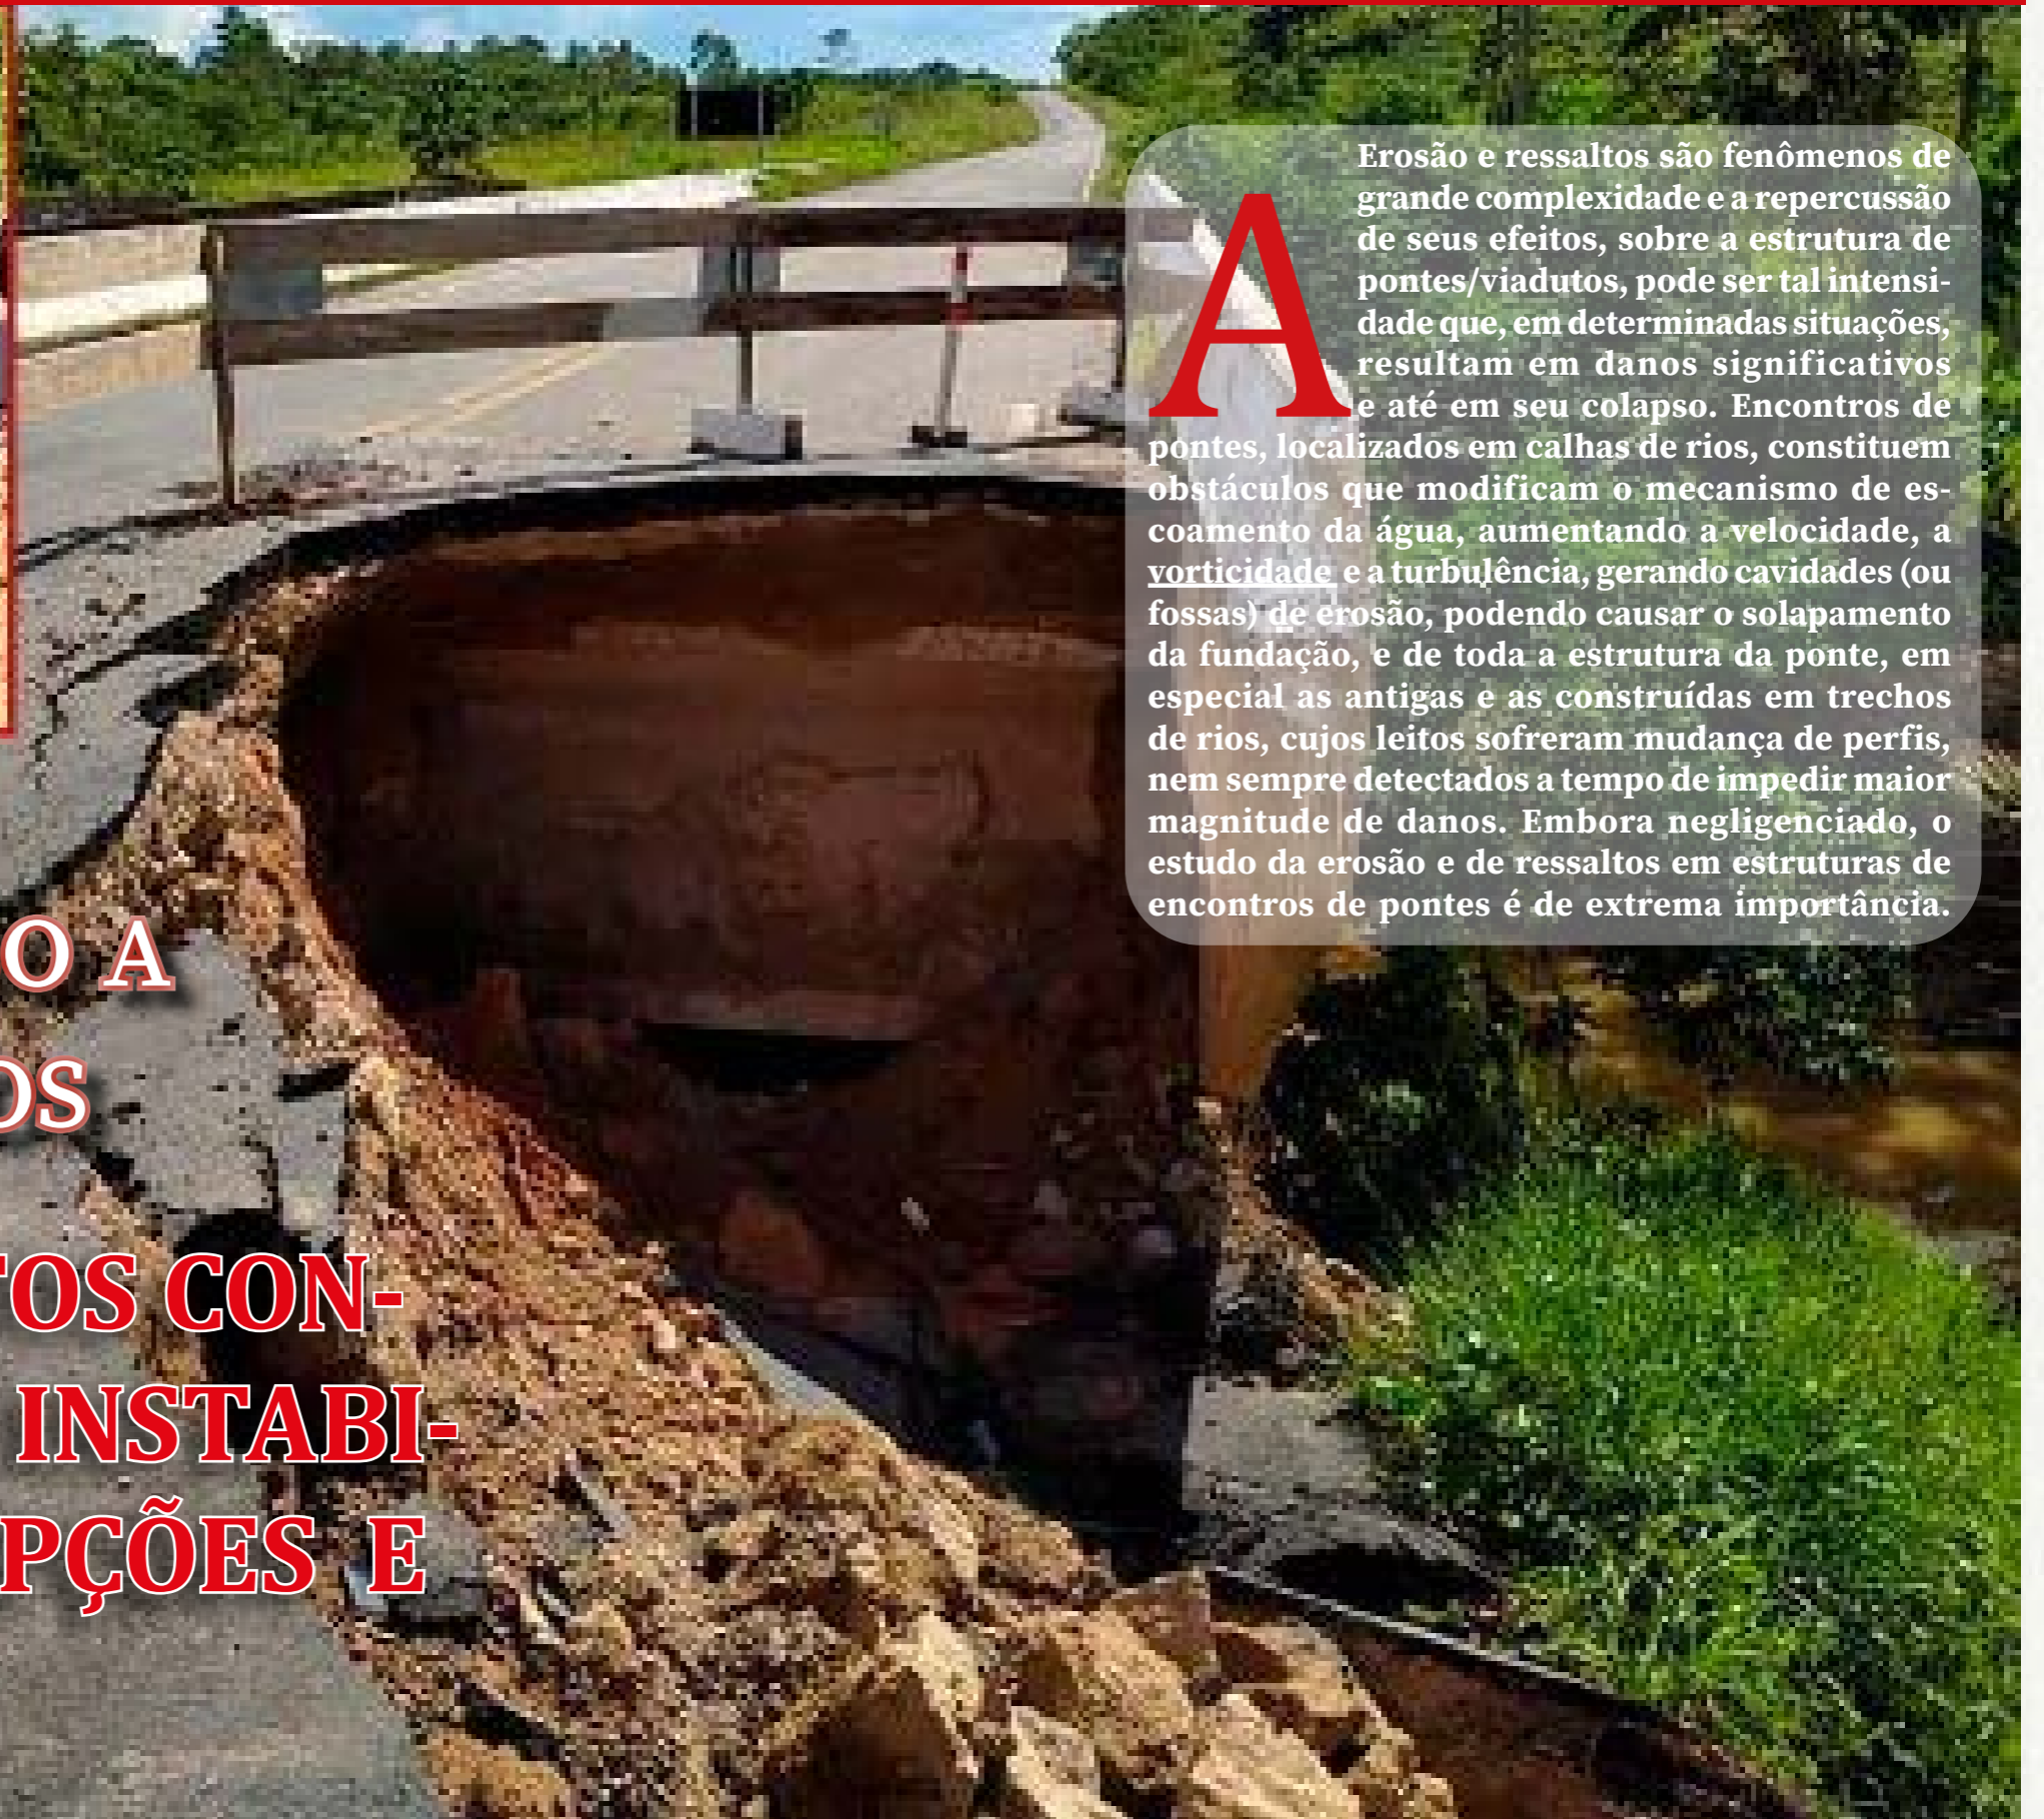
A Erosão e ressaltos são fenômenos de grande complexidade e a repercussão de seus efeitos, sobre a estrutura de pontes/viadutos, pode ser tal intensidade que, em determinadas situações, resultam em danos significativos e até em seu colapso. Encontros de pontes, localizados em calhas de rios, constituem obstáculos que modificam o mecanismo de escoamento da água, aumentando a velocidade, a vorticidade e a turbulência, gerando cavidades (ou fossas) de erosão, podendo causar o solapamento da fundação, e de toda a estrutura da ponte, em especial as antigas e as construídas em trechos de rios, cujos leitos sofreram mudança de perfis, nem sempre detectados a tempo de impedir maior magnitude de danos. Embora negligenciado, o estudo da erosão e de ressaltos em estruturas de encontros de pontes é de extrema importância.

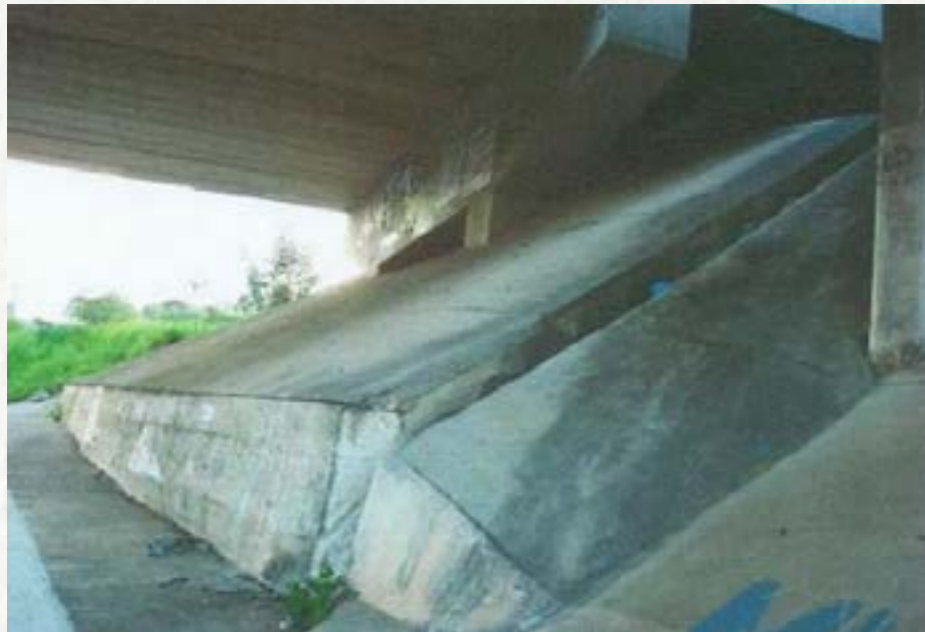
Figura 2 - Proteção do talude do aterro de acesso de ponte com encontro em balanço, com uma camada de concreto e um dissipador de energia para a descida das águas.

Na figura 2, observa-se uma ponte com extremidades em balanço, construída com o mesmo tipo de aterro de acesso, cujos taludes foram protegidos por camada de concreto moldada no local, com armaduras para evitar deformações e fissuração, e um dissipador de energia, para diminuir a velocidade da água sobre o talude. A figura 3, mostra detalhes de outra ponte, com encontro em balanço, cujos taludes dos aterros de acesso, foram protegidos por base de pedras argamassadas, e com recravas no terreno natural, para evitar erosão na base do aterro.

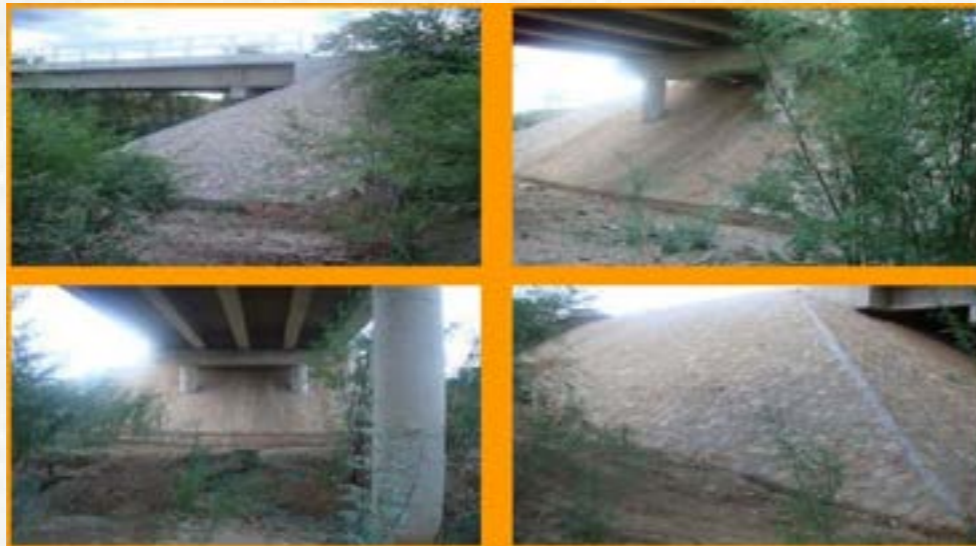
Figura 3 - Taludes dos aterros de acesso de ponte rodoviária com extremidades em balanço, com aterros protegidos com alvenaria de pedra argamassada.

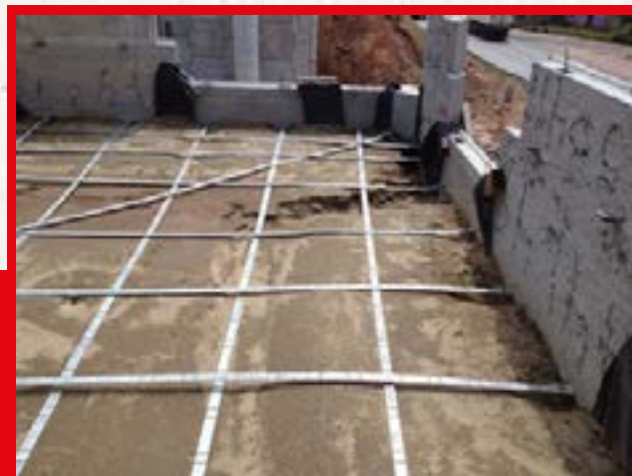
Figura 4 - Erosão no aterro, durante a construção da contenção em terra armada, o que desaprumou as escamas.

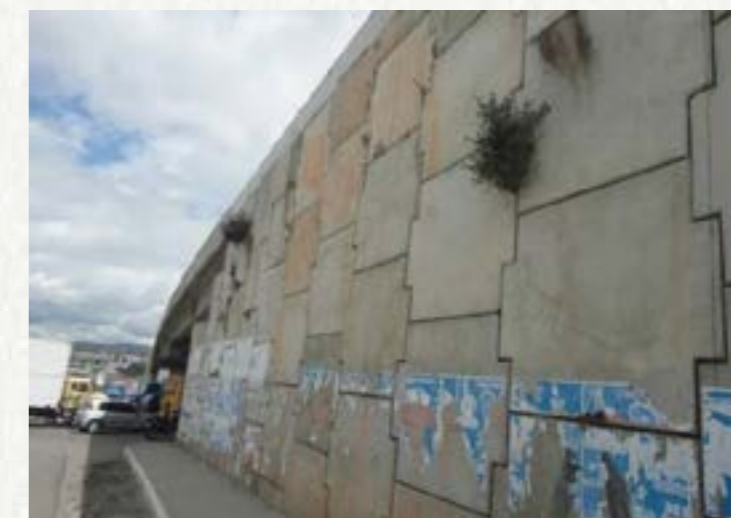
Figura 7 - Grande extensão de uma contenção de aterro de um viaduto urbano com terra armada, gerando a sensação de confinamento aos moradores das vias marginais. Observa-se também o surgimento de vegetação e outras patologias decorrentes de infiltrações e de falhas na fixação das escamas de concreto.

o sistema de contenção, conhecido como terra armada, que elimina totalmente os taludes e representa solução técnica por eliminar, também, a possibilidade de erosão nas saias dos aterros, caso sejam executados na forma convencional. Porém, esta solução que traz como vantagens a rapidez de execução pelo uso de peças pré-moldadas de concreto, a redução do uso de espaços públicos pela ausência de taludes, a possibilidade de conter aterros com até 20m de altura e uma boa durabilidade, desde que com manutenção adequada, também apresenta algumas desvantagens, sendo as mais frequentes o desaprumo das escamas e danos nas arestas, que facilitam a infiltração de água no aterro com perda de compactação e a ocorrência de patologias no concreto das escamas. Outra desvantagem desta solução, é de natureza social pois, dependendo da extensão das rampas de acesso das contenções em terra armada, existe a sensação de confinamento e isolamento do espaço urbano onde os viadutos são implantados, motivo de reclamações de comunidades localizadas nas vias marginais que, além do problema do confinamento, também são obrigadas a fazer grandes percursos para chegar do outro lado da via, como mostra a figura 7.

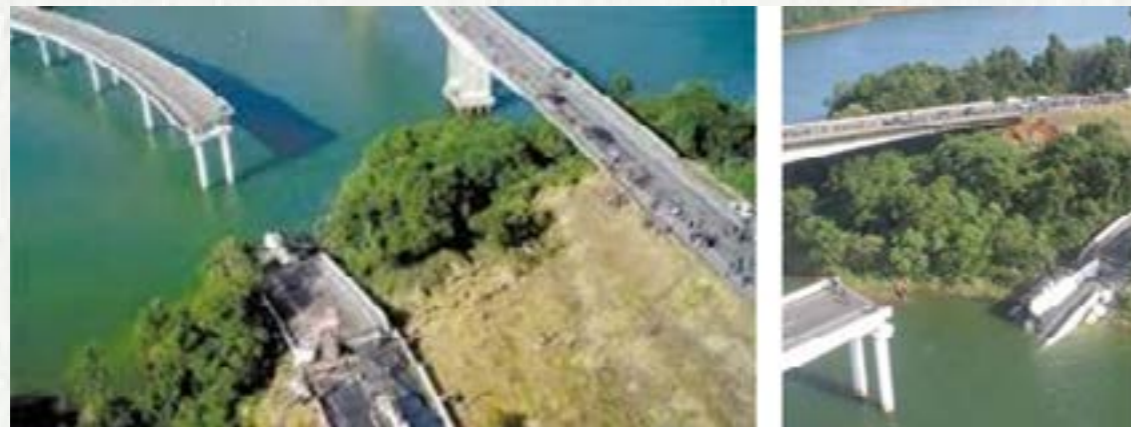
Figura 8 - Aspectos do desabamento da ponte sobre a represa do Rio Capivari na BR 116/PR.

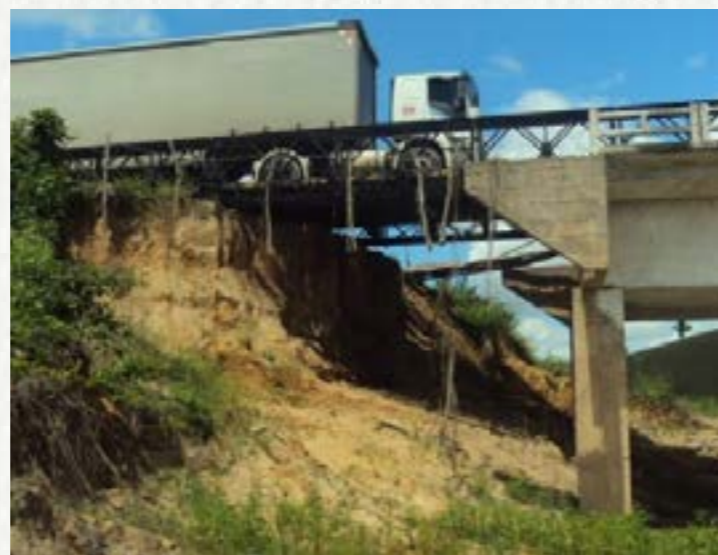
Figura 9 - Destruição de aterro de acesso de ponte sem encontros e com o restabelecimento temporário do tráfego através de ponte provisória.

O caso apresentado na figura 9, refere-se a ponte sem encontros na rodovia Pe-096, que teve os dois aterros de acesso totalmente destruídos, durante uma cheia do rio Una, atingindo os taludes que se encontravam totalmente desprovidos de proteção e de drenagem. A ruptura dos aterros, causou a interdição do tráfego, que só foi restabelecido após a colocação de pontes provisórias pelo exército. Posteriormente, os aterros foram reconstruídos de acordo com os procedimentos técnicos adequados para as obras de terra. No entanto, a ponte continuou vulnerável pelo fato do projeto original ter sido concebido com tipologia que torna as extremidades da ponte incompatíveis com o bom desempenho, dos aterros de acesso, à erosão.

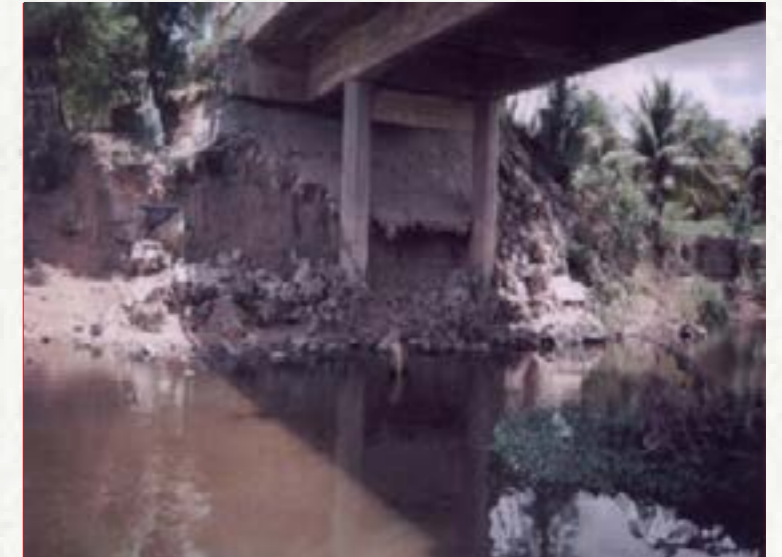
Figura 10 - Destruição do talude devido a alterações no leito do rio.

A destruição parcial, da saia do talude do aterro de uma ponte, na rodovia PE-097, apresentado na figura 10, representa situação típica das pontes com encontros em balanço, uma das tipologias mais utilizadas no Brasil. Nestes tipo de ponte, geralmente, ocorre erosão nas saias dos aterros, mesmo quando existe algum tipo de revestimento, como é o caso desta ponte, cujo talude revestido com alvenaria de pedras sofreu erosão, comprometendo o traçado da calha original do rio pela construção de uma pequena barragem à montante. A solução, para o problema, envolveu estudos hidrológicos e a retificação da calha para o restabelecimento da condição para as quais a ponte foi projetada.

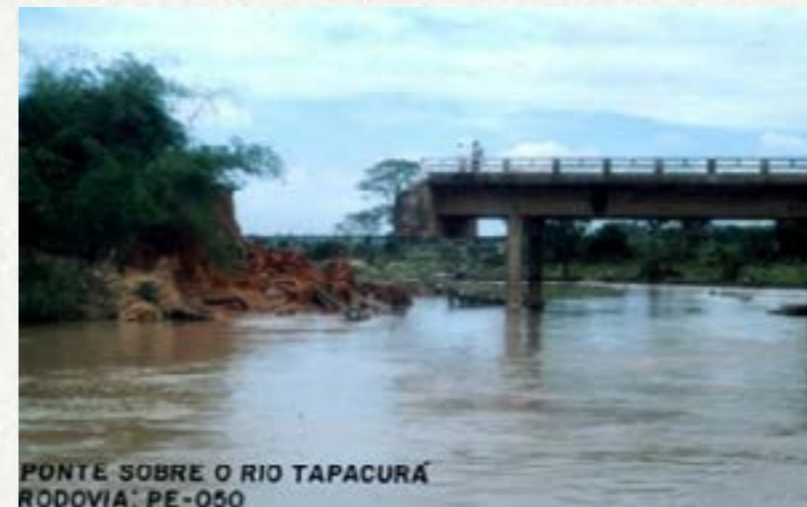
Figura 11 - Destruição total do aterro de acesso executado dentro da calha do rio.

Na ponte, sobre rio Tapacurá, na rodovia PE-050, apresentado na figura 11, houve ruptura de todo o maciço do aterro de acesso, em uma das extremidades da obra, durante uma grande cheia, em 2005. O colapso do aterro, causou acidente automobilístico no qual morreram quatro pessoas. Pela simples visualização da figura, é possível perceber que a ponte foi projetada com comprimento insuficiente, e que os aterros das extremidades estavam localizados dentro da calha do rio, condição que os tornaram ainda mais vulneráveis aos efeitos da cheia. A ponte deveria ter sido projetada com o comprimento ampliado, para se adequar à condição do rio porém, infelizmente, mesmo após a ocorrência do acidente, isso não foi feito. Os aterros de acesso foram reconstruídos da forma original antes do acidente e a ponte continuou com o mesmo nível de vulnerabilidade à ação das cheias.

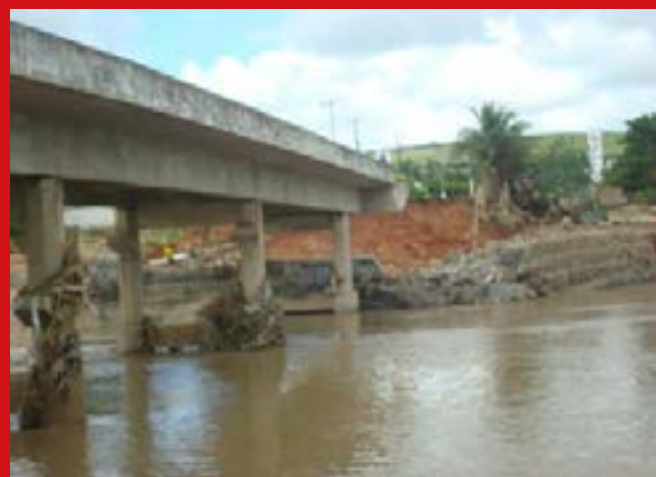
Figura 12 - Destrução dos aterros de acesso e retenção de material sólido pelos pilares da ponte.

buiu para o aumento da intensidade da pressão dinâmica da água foi a grande quantidade de pilares dentro do rio. Propôs-se uma solução, objetivando aumentar o comprimento da ponte em 45m e evitar os aterros dentro do rio, porém a recomendação não foi acatada, os aterros foram reconstituídos conforme eram originalmente e a ponte continuou com a mesma condição de vulnerabilidade que tinha antes. Na figura 12, observa-se a destruição de um dos aterros e da

retenção de detritos pelos pilares da ponte, o que aumentou a intensidade e os efeitos da pressão da água. A figura 13 mostra uma vista aérea da ponte após a destruição dos aterros de acesso.

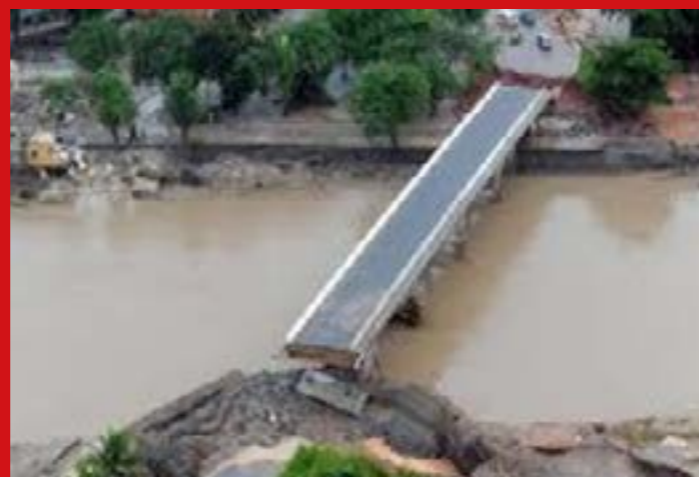
Figura 13 - Vista aérea da ponte após a destruição dos aterros de acesso pela cheia.

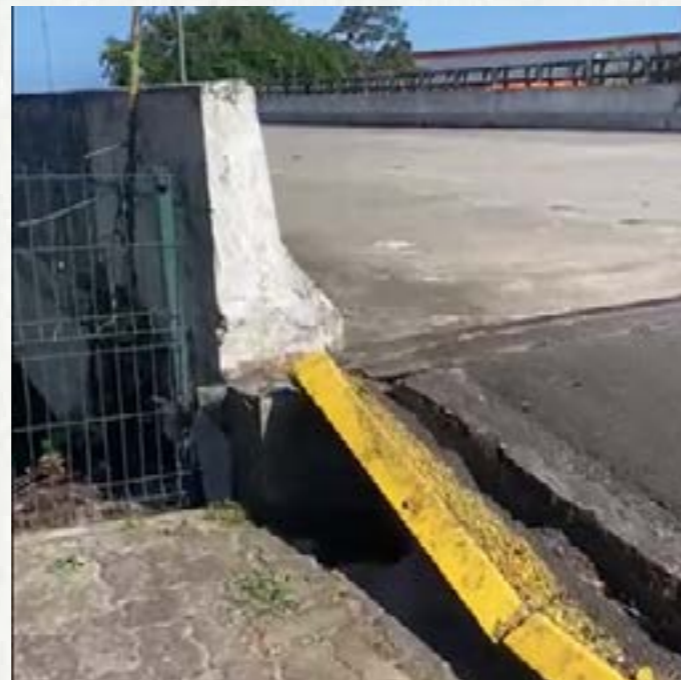
Figura 3 - Desnível acentuado entre a plataforma da ponte e a laje de transição, fraturando a mureta lateral, abrindo a junta de dilatação, expondo-a a água da chuva e erosão no aterro abaixo.

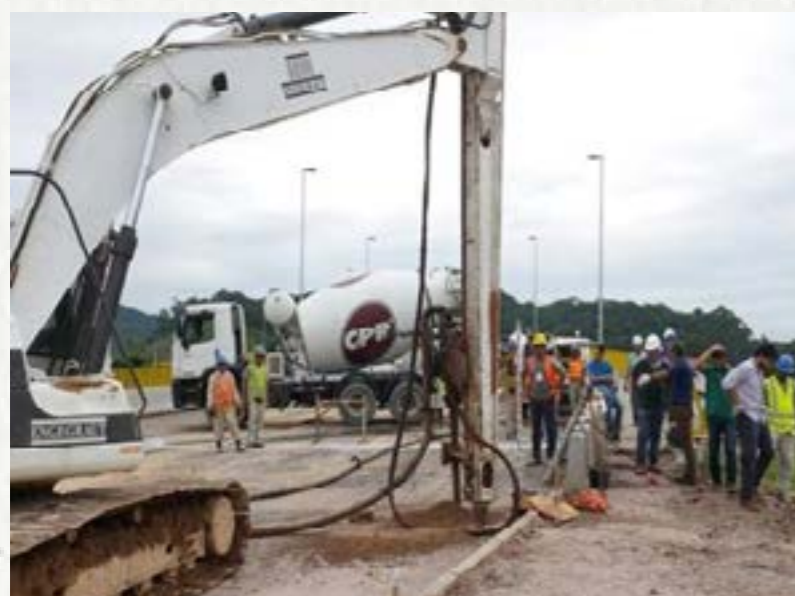
Figura 4 - Nesta ponte, com processo de recalque crescente, e conseqüente ressalto, teve intervenção com melhoramento do solo com geoenrijecimento, paralizzando sua evolução.

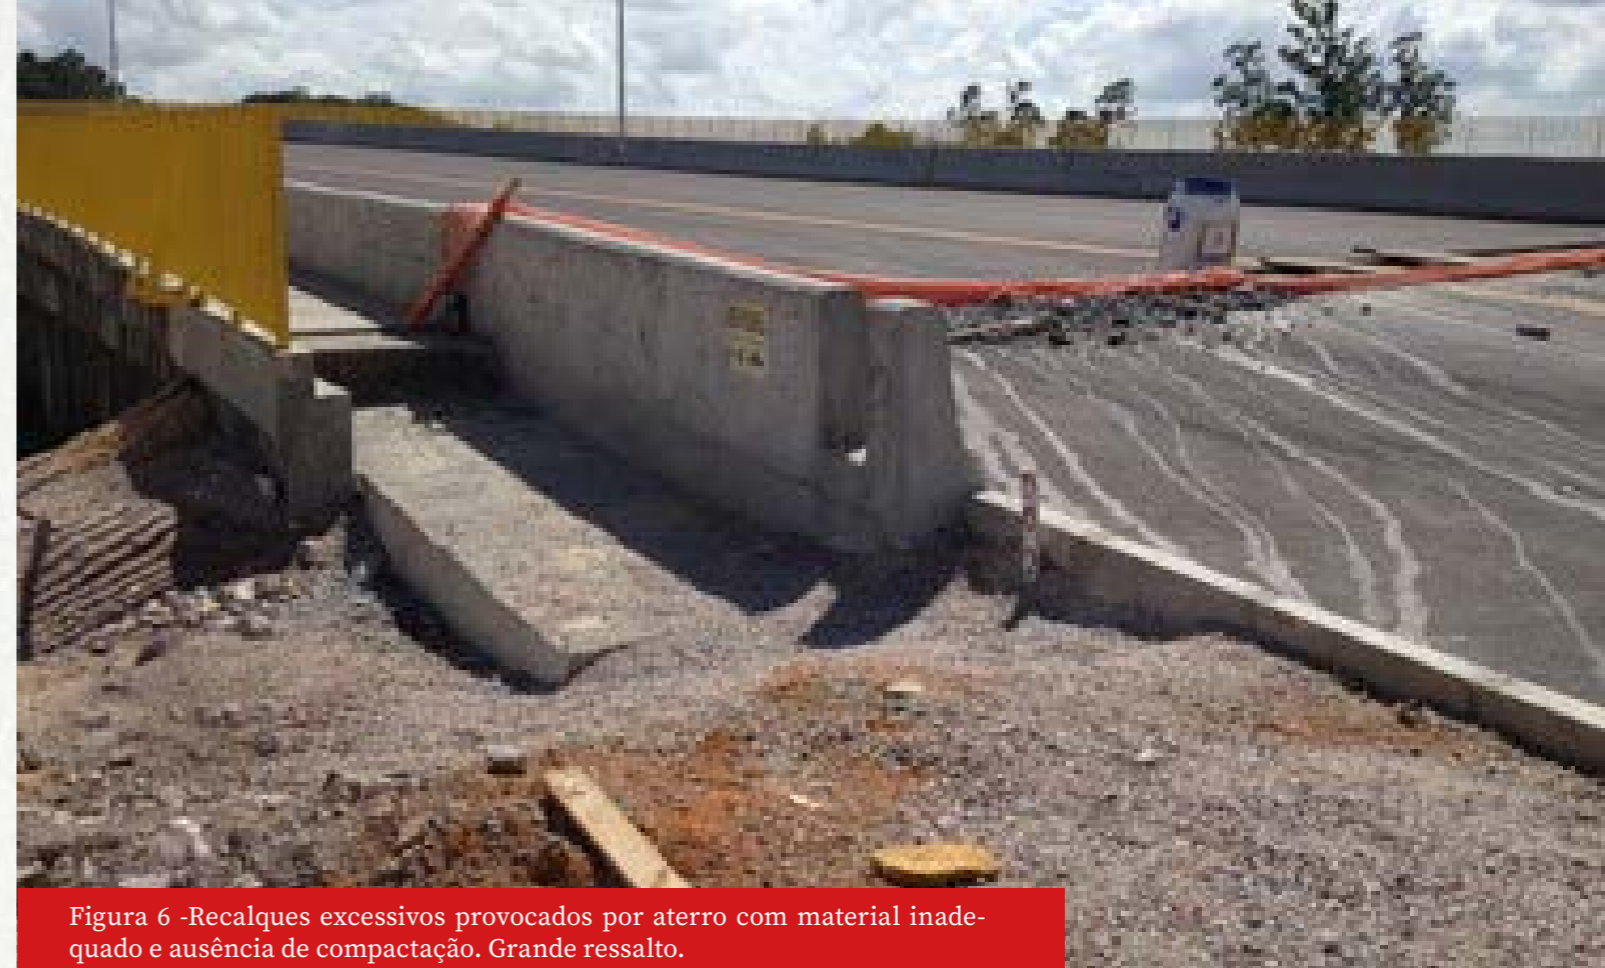
Figura 6 -Recalques excessivos provocados por aterro com material inadequado e ausência de compactação. Grande ressalto.

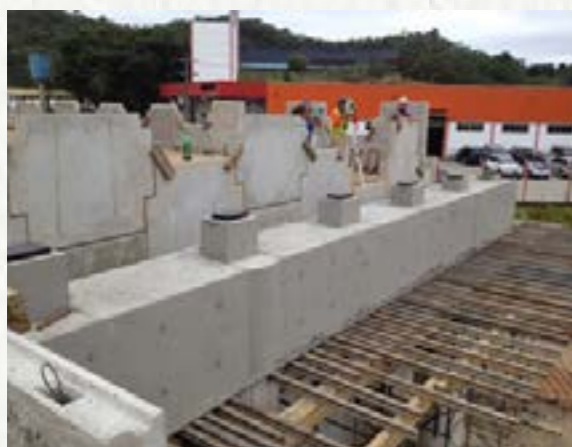
Figura 9: Componentes de um encontro de um viaduto, viga travessa, base dos apoios das longarinas, com os neoprenes e, atrás, a parede de contenção do encontro.

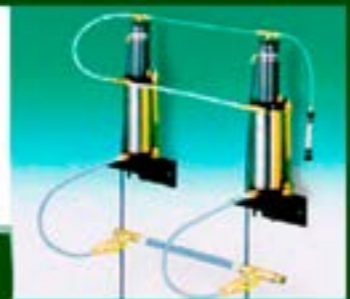
Medidor de Recalques com Alta Sensibilidade

O medidor de recalques com alta sensibilidade consiste em uma série de vasos contendo sensores de nível de fluido interligados por um tubo cheio de líquido. Um vaso de referência é posicionado em um local de referência estável associado a sensores adicionais posicionados em locais diferentes, aproximadamente na mesma elevação. O recalque diferencial, ou levantamento, entre qualquer um dos sensores, resulta na variação de nível do líquido dentro dos tubos. O sistema é particularmente apropriado para situações críticas onde altas resoluções são necessárias. É possível detectar oscilações de elevação de até 0,02mm, aproximadamente.

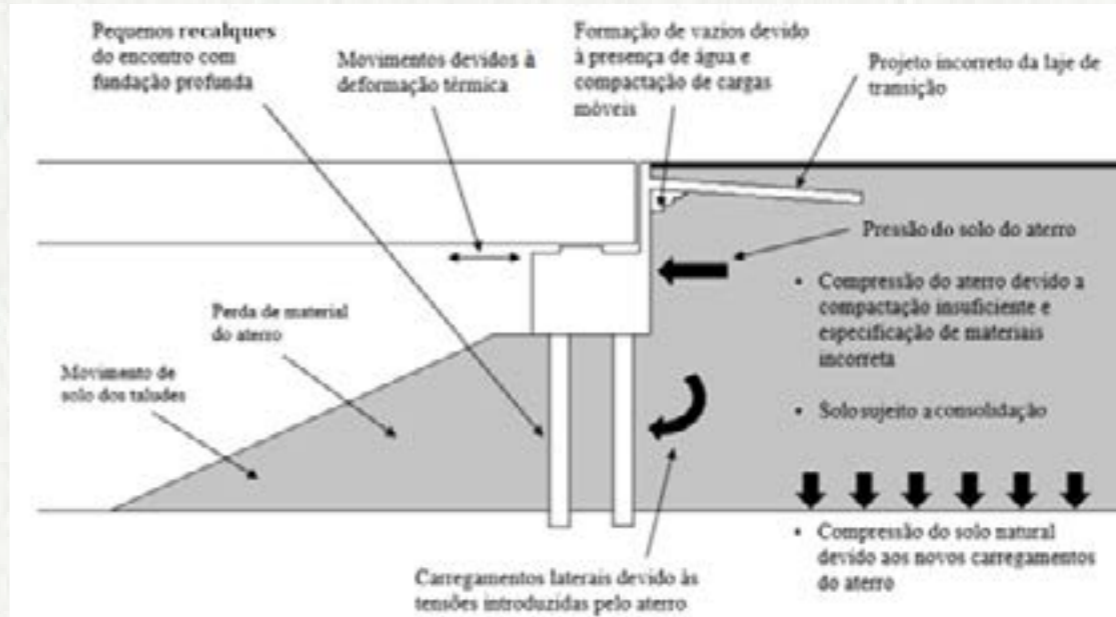
Figura 2 - Principais causas da formação de recalques diferenciais na interface ponte-rodovia.

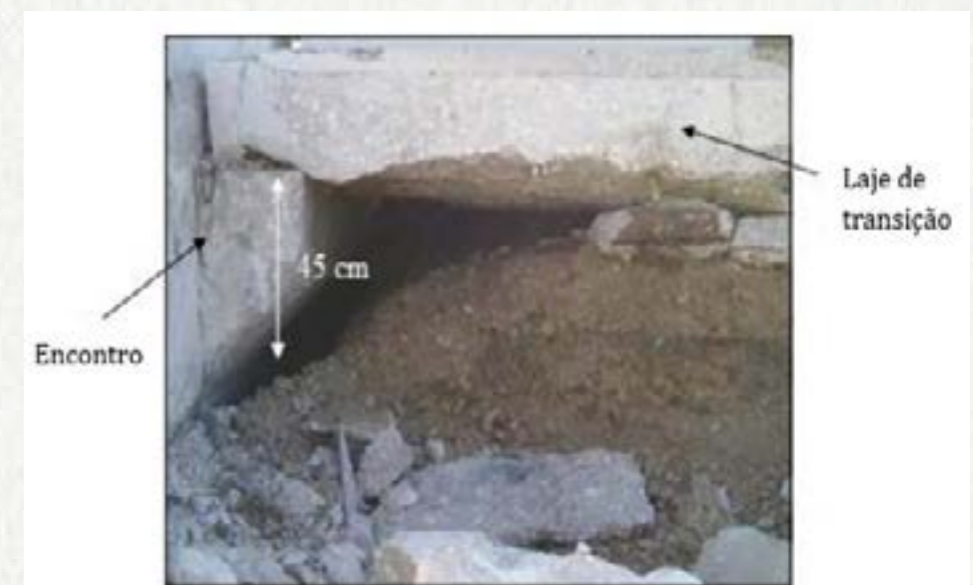
Figura 3 - Perda de solo do aterro sob a laje de transição.

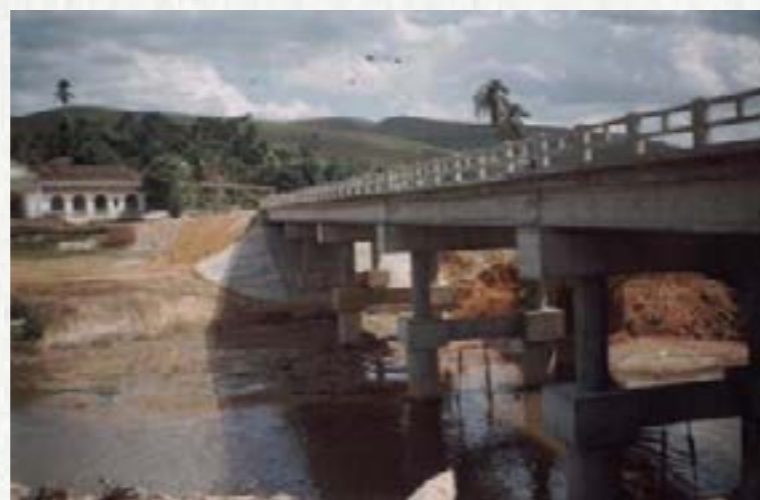
Figura 2 - Reconstrução de aterro de acesso protegido por concreto moldado no local.

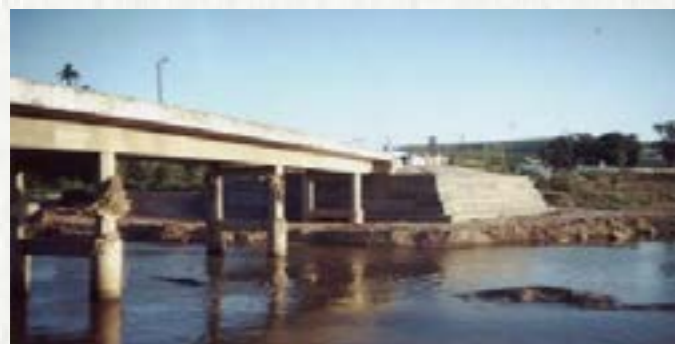
Figura 3 - Reconstrução de aterro de acesso com proteção em gabiões.

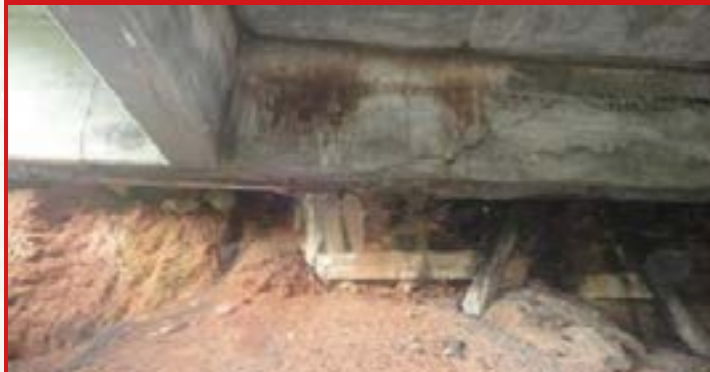
Figura 6 - Fuga do material do talude sob as cortinas, nas extremidades dos balanços, com alturas insuficientes, desestabilizando o aterro de acesso e o pavimento.

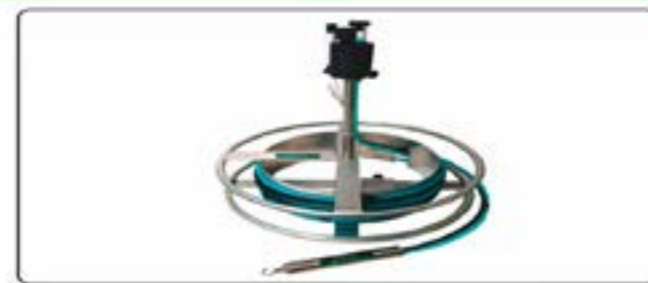
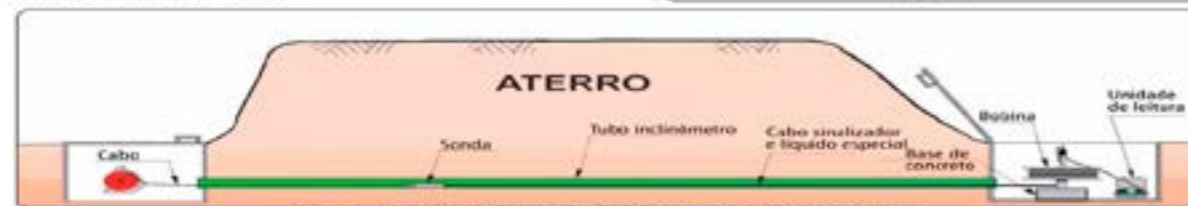
Instalação do medidor do perfil de recalques

- Aterros rodoviários e barragens.
- Reservatórios de água.
- Pontes e viadutos.
- Recalque do solo de fundação.

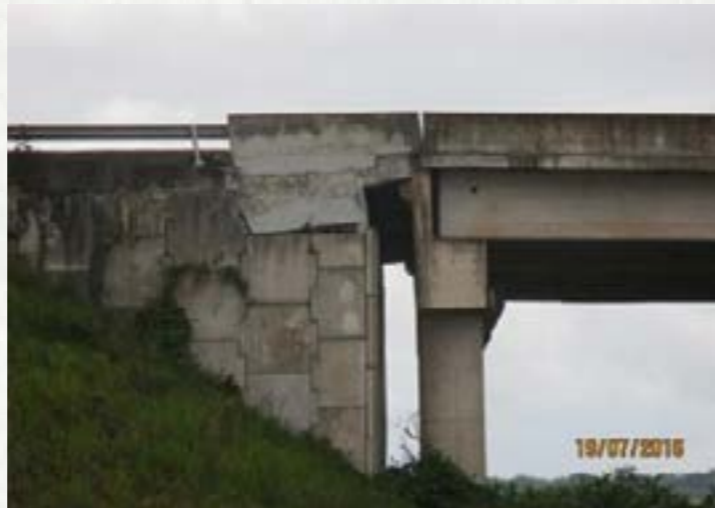
Figura 9 - Vista da contenção em terra armada com a rotação da laje de transição causada pela deformação do aterro sobre camadas de solo mole não melhorado.

Figura 10 - Graves danos, caracterizados pelas trincas e fraturas, causados na cortina e no console pela rotação da laje de transição.

Um exemplo dos danos causados, pela presença de solo mole nos aterros de acesso de uma Obra de Arte Especial é mostrado, a seguir, nas paredes de contenção em terra armada de um viaduto sobre linha férrea. No local, onde o viaduto foi construído, há camadas de solos moles e a solução adotada, para a fundação da ponte, foi o emprego de estacas metálicas, adequadamente dimensionadas, atravessando as camadas de argila mole até o estrato resistente, de modo que não aconteceu qualquer problema estrutural

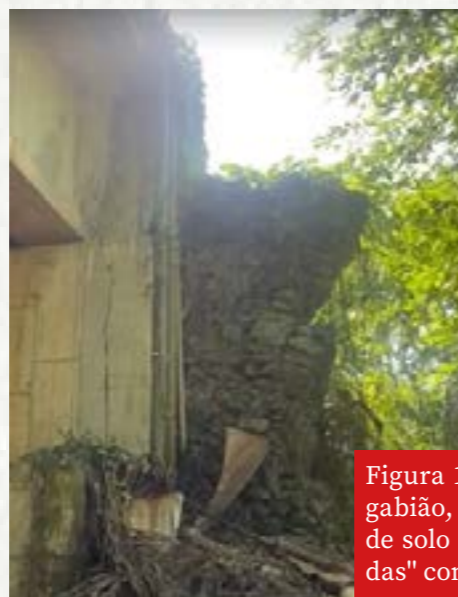
Figura 11 - Contenção lateral de uma ponte, com gabião, que sofreu recalque e rotação. As camadas de solo mole sob o aterro de acesso foram "tratadas" com pré-carregamento.

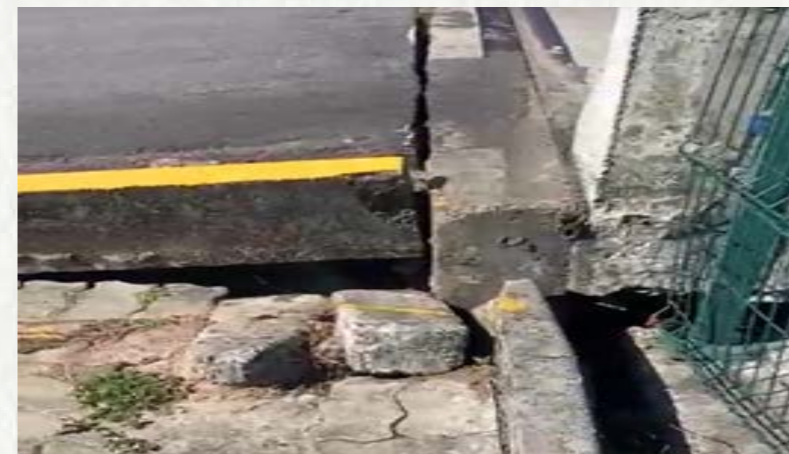
Figura 12 - Nesta outra ponte, com sete anos de vida e presença de camadas moles, que recebeu aterro de acesso, sem qualquer melhoramento prévio, sofreu sério processo de recalque, da ordem de 50 cm, causando elevada declividade na laje de transição, contornado com diversas camadas de asfalto. Sérios problemas de erosão, também.
